Tlalpan, Ciudad de México, 12 de abril de 2022
Folio No. 120 / 04 / 2022

En atención a su solicitud con Folio **SUAC-2112071199151**, de fecha 07 de diciembre de 2021, mediante la cual solicita valoración para poda o derribo de árbol dentro de predio ubicado en Avenida Insurgentes Sur #2573, Col. Tlalpan, C.P. 14000, Ciudad de México.

De conformidad con lo dispuesto por el artículo 118 de la Ley Ambiental de Protección a la Tierra en el Distrito Federal, se constituyó personal técnico autorizado de la Subdirección de Ordenamiento Ecológico en el lugar referido, con el objeto de evaluar los siguientes individuos arbóreos:

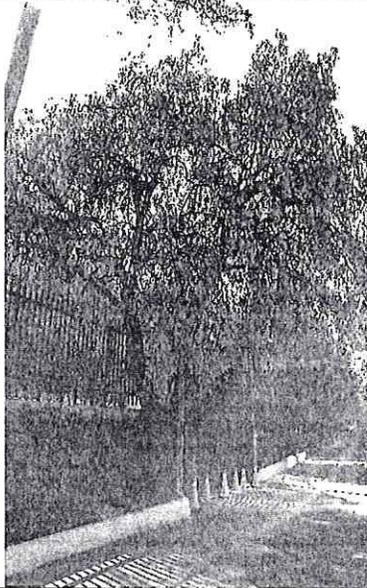
<p>Árbol 1 Pirul (Schinus molle)</p>	<p>Árbol 2, 3, 4, 5, 6 y 7 Ficus (Ficus benjamina)</p>	<p>Árbol 2, 3, 4, 5, 6 y 7 Ficus (Ficus benjamina)</p>

Árbol	NOMBRE Común y Científico	Altura total árbol (m)	Diámetro de tronco (cm)	Diámetro Copa (m)	DICTAMINACIÓN TÉCNICA
1	Pirul (Schinus molle)	11	81	10	Coordenadas: UTM X 480500 / UTM Y 2133626 Individuo arbóreo con estructura y condición general buena, el cual presenta 2 ramas codominantes, buen vigor, poca transparencia en copa, así como ramas y follaje proyectado hacia cables de media tensión. Se localiza en jardinera de barda perimetral colindante con avenida Insurgentes Sur. Se determina poda de limpieza de copa y poda de reducción de copa de acuerdo a la NADF-001-RNAT-2015 en los numerales 6.1.8, 6.4.2.1.1, 6.4.2.1.5 y 5.10.5.
2	Ficus (Ficus benjamina)	9	20	6	Coordenadas: UTM X 480514 / UTM Y 2133632 Individuo arbóreo con estructura y condición general buena, el cual presenta buen vigor, mediana transparencia en copa, cortes inadecuados llevados con anterioridad y el cual se localiza en jardinera de barda perimetral colindante con avenida Insurgentes Sur. Se determina poda de limpieza de copa y poda de reducción de copa de acuerdo a la NADF-001-RNAT-2015 en los numerales 6.1.8, 6.4.2.1.1, 6.4.2.1.5 y 5.10.5.

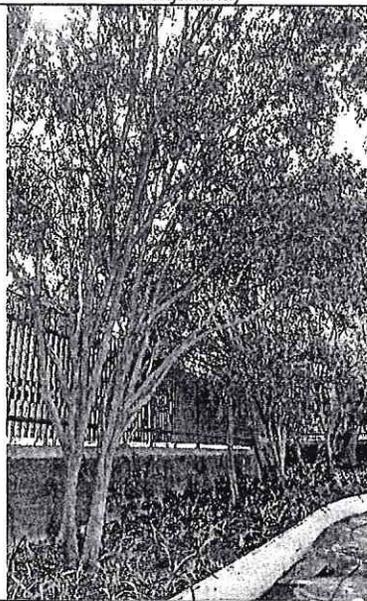
<p>Árbol 8 Pirul (Schinus molle)</p>	<p>Árbol 9 Ficus (Ficus benjamina)</p>	<p>Árbol 10, 11 y 13 Ficus (Ficus benjamina), Árbol 12 Fresno (Fraxinus uhdei)</p>

9	Ficus (Ficus benjamina)	8	14+11+13+13	6	Coordenadas: UTM X 480528 / UTM Y 2133589 Individuo arbóreo con estructura y condición general buena, el cual presenta buen vigor, buena transparencia en copa, follaje entremezclado con follaje de árbol de especie Pirul y se localiza en jardinera de barda perimetral colindante con avenida Insurgentes Sur. Se determina poda de limpieza de copa y poda de reducción de copa de acuerdo a la NADF-001-RNAT-2015 en los numerales 6.1.8, 6.4.2.1.1, 6.4.2.1.5 y 5.10.5.

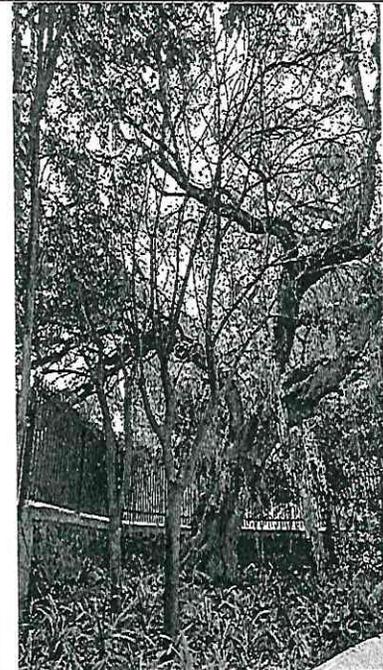
Árbol 14, 15 y 16 Colorin (*Erythrina americana*)

16	Colorín (Erythrina americana)	7	22	5	Coordenadas: UTM X 480538 / UTM Y 2133574 Individuo arbóreo con estructura y condición general buena, el cual presenta buen vigor, buena transparencia en copa y algunas ramas muertas. Se localiza en jardinera de barda perimetral colindante con avenida Insurgentes Sur. Se determina poda de limpieza de copa de acuerdo a la NADF-001-RNAT-2015 en los numerales 6.1.8, 6.4.2.1.1 y 5.10.5.
17	Pirul (Schinus molle)	14	116	12	Coordenadas: UTM X 480537 / UTM Y 2133573 Individuo arbóreo con estructura y condición general buena, el cual presenta buen vigor, poca transparencia en copa, copa mal equilibrada e inclinación de tronco con

proyección hacia paso vehicular. Se localiza en jardinera de barda perimetral colindante con avenida Insurgentes Sur. Se determina poda de limpieza de copa y poda de reducción de copa de acuerdo a la NADF-001-RNAT-2015 en los numerales 6.1.8, 6.4.2.1.1, 6.4.2.1.5 y 5.10.5.
18	Laurel (Ficus microcarpa)	5	14	7	Coordenadas: UTM X 480547 / UTM Y 2133568 Individuo arbóreo con estructura y condición general buena, el cual presenta buen vigor a pesar de desarrollo suprimido, algunas ramas muertas y se localiza en jardinera de barda perimetral colindante con avenida Insurgentes Sur. Se determina poda de limpieza de copa y poda de reducción de copa de acuerdo a la NADF-001-RNAT-2015 en los numerales 6.1.8, 6.4.2.1.1, 6.4.2.1.5 y 5.10.5.
19	Ficus (Ficus benjamina)	5	13	6	Coordenadas: UTM X 480548 / UTM Y 2133568 Individuo arbóreo con estructura y condición general buena, el cual presenta buen vigor a pesar de desarrollo suprimido, algunas ramas muertas y se localiza en jardinera de barda perimetral colindante con avenida Insurgentes Sur. Se determina poda de limpieza de copa y poda de reducción de copa de acuerdo a la NADF-001-RNAT-2015 en los numerales 6.1.8, 6.4.2.1.1, 6.4.2.1.5 y 5.10.5.

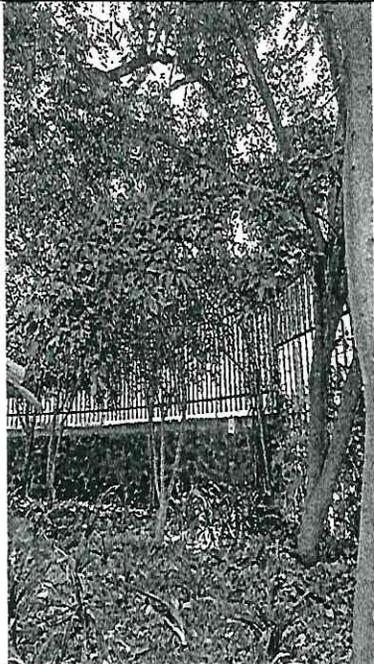
Árbol 19, 20 y 21 Ficus (*Ficus benjamina*)

20	Ficus (Ficus benjamina)	5	11	7	Coordenadas: UTM X 480547 / UTM Y 2133567 Individuo arbóreo con estructura y condición general buena, el cual presenta buen vigor a pesar de desarrollo suprimido, algunas ramas muertas y se localiza en jardinera de barda perimetral colindante con avenida Insurgentes Sur. Se determina poda de limpieza de copa y poda de reducción de copa de acuerdo a la NADF-001-RNAT-2015 en los numerales 6.1.8, 6.4.2.1.1, 6.4.2.1.5 y 5.10.5.
21	Ficus (Ficus benjamina)	5	11	6	Coordenadas: UTM X 480546 / UTM Y 2133568 Individuo arbóreo con estructura y condición general buena, el cual presenta buen vigor a pesar de desarrollo suprimido, algunas ramas muertas y se localiza en jardinera de barda perimetral colindante con avenida Insurgentes Sur. Se determina poda de limpieza de copa y poda de reducción de copa de acuerdo a la NADF-001-RNAT-2015 en los numerales 6.1.8, 6.4.2.1.1, 6.4.2.1.5 y 5.10.5.

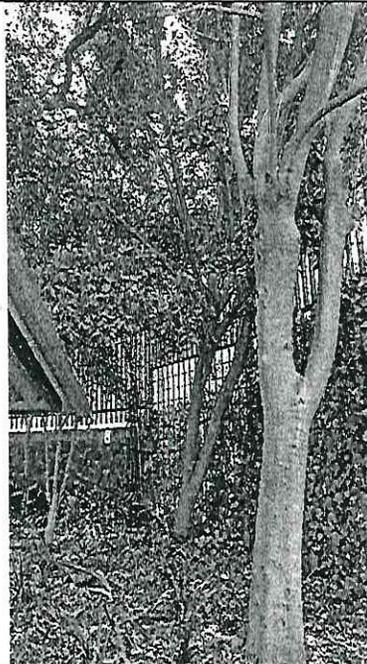
Árbol 22 Laurel (*Ficus macrocarpa*)

22	Laurel (Ficus microcarpa)	11	21	7	Coordenadas: UTM X 480545 / UTM Y 2133565 Individuo arbóreo con estructura y condición general buena, el cual presenta buen vigor, poca transparencia en copa, ramas muertas y ramas y follaje proyectado hacia cables de vía pública. Se localiza en jardinera de barda perimetral colindante con Calle Camino a Santa Teresa. Se determina poda de limpieza de copa y poda de reducción de copa de acuerdo a la NADF-001-RNAT-2015 en los numerales 6.1.8, 6.4.2.1.1, 6.4.2.1.5 y 5.10.5.
23	Colorín (Erythrina americana)	11	36	5	Coordenadas: UTM X 480538 / UTM Y 2133565 Individuo arbóreo con estructura y condición general buena, el cual presenta buen vigor, buena transparencia en copa y pérdida de follaje por temporada de estiaje. Además, se observa desmoches ejecutados con anterioridad y

algunas ramas proyectadas hacia cableado de vía pública y transformador. Se localiza en jardinera de barda perimetral colindante con Calle Camino a Santa Teresa. Se determina poda de limpieza de copa y poda de reducción de copa de acuerdo a la NADF-001-RNAT-2015 en los numerales 6.1.8, 6.4.2.1.1, 6.4.2.1.5 y 5.10.5.
24	Grevilea (Grevillea robusta)	17	48	10	Coordenadas: UTM X 480539 / UTM Y 2133575 Individuo arbóreo con estructura y condición general buena, el cual presenta buen vigor, mediana transparencia en copa, algunas ramas muertas y otras a baja altura, además de observarse exudación de resina, por lo cual deberá mantenerse bajo monitoreo. Se localiza en jardinera de barda perimetral colindante con Calle Camino a Santa Teresa. Se determina poda de limpieza de copa y poda de elevación de copa de acuerdo a la NADF-001-RNAT-2015 en los numerales 6.1.8, 6.4.2.1.1, 6.4.2.1.4 y 5.10.5.
