Atlas de Peligros y Riesgos de la Ciudad de México

Actualización de los Mapas de Riesgo

Tlalpan

Año: 2014

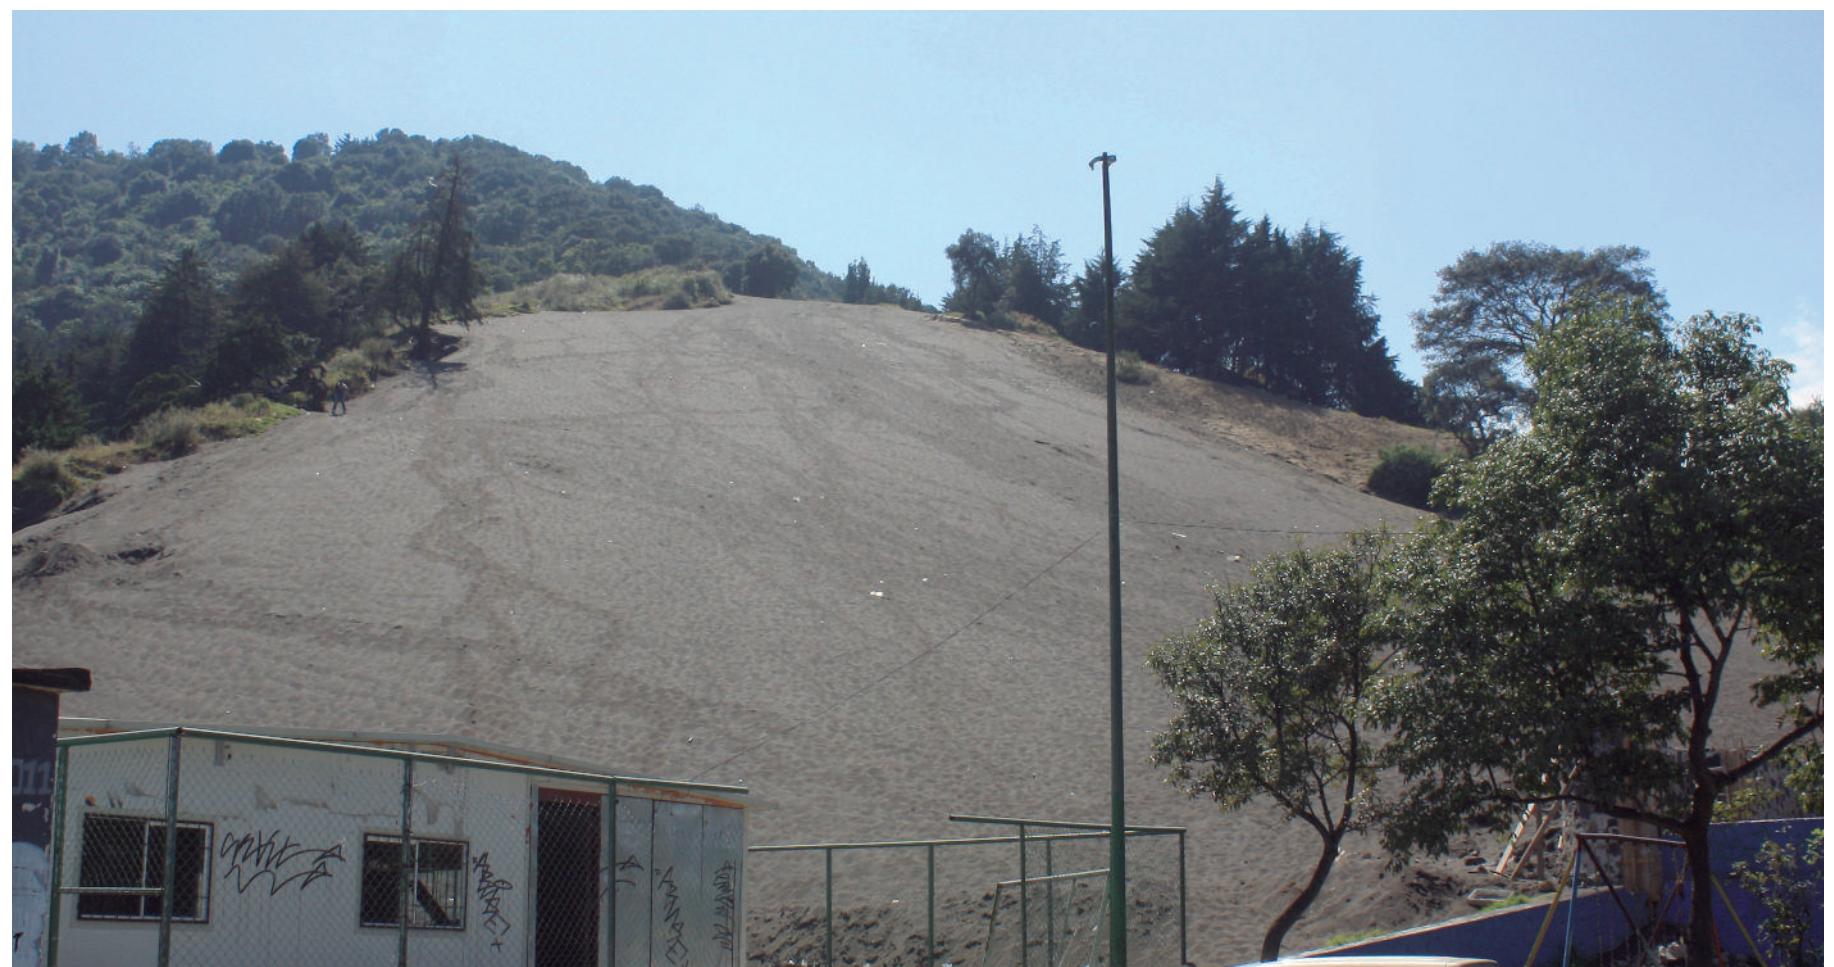
El Arenal, La Magdalena Petlacalco ha presentado con anterioridad deslizamiento.

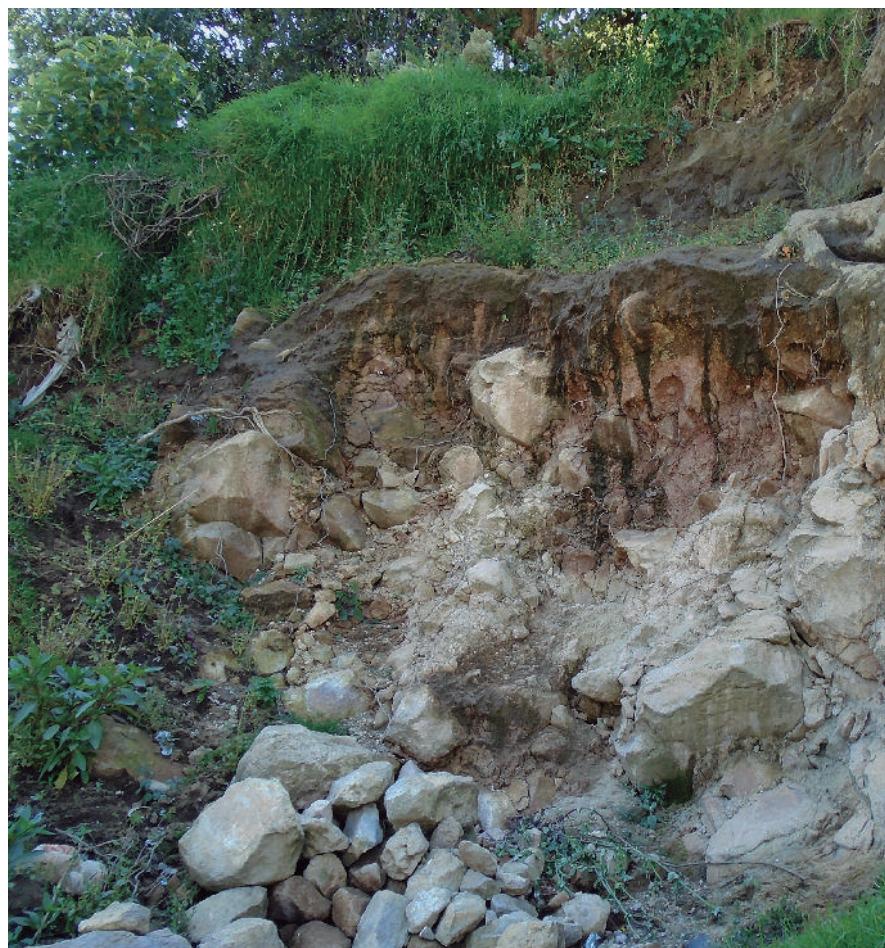
La caída de roca es un peligro presente en la delegación. La fotografía corresponde a La Magdalena Petlacalco.

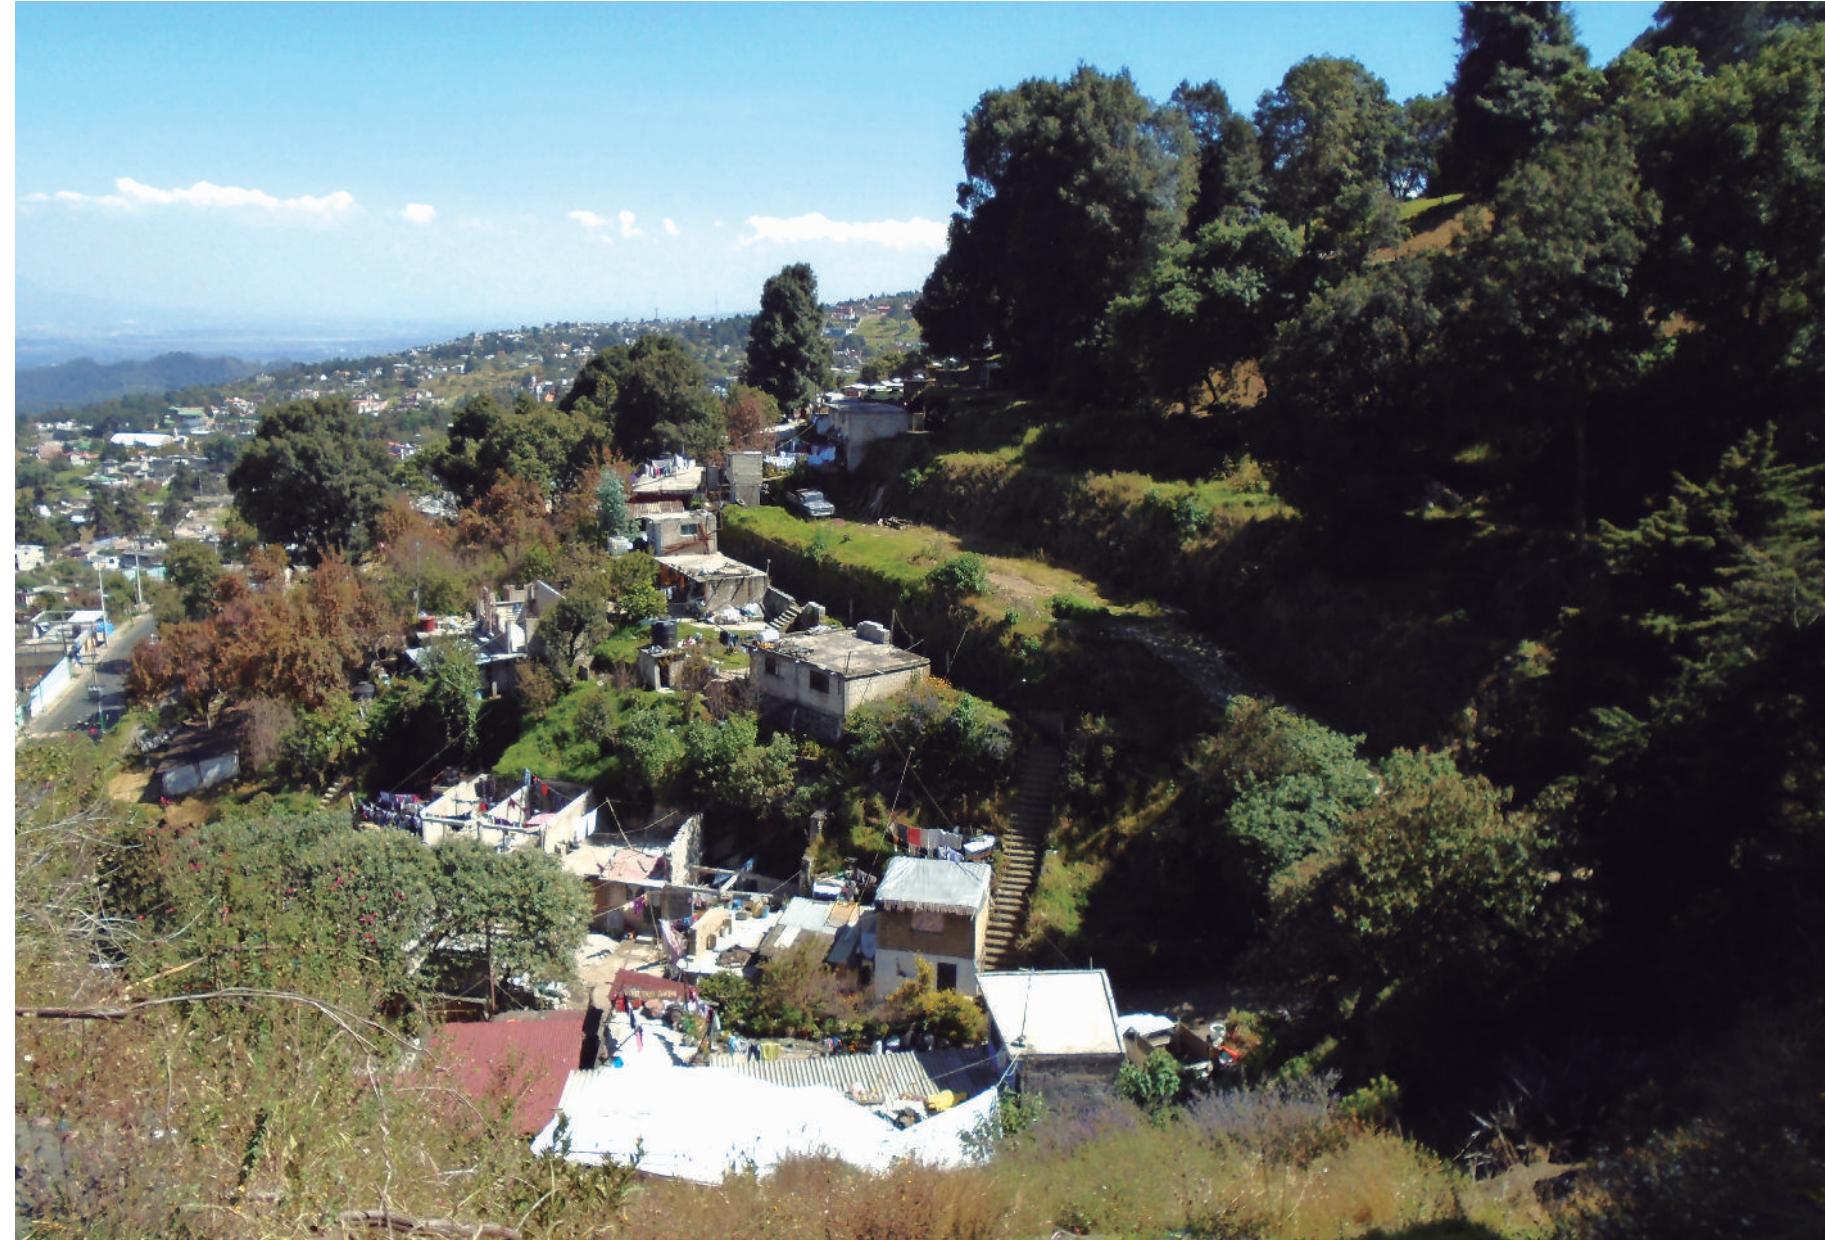
El establecimiento de asentamientos humanos sobre pendientes poco estables se convierte en la construcción social del riesgo.

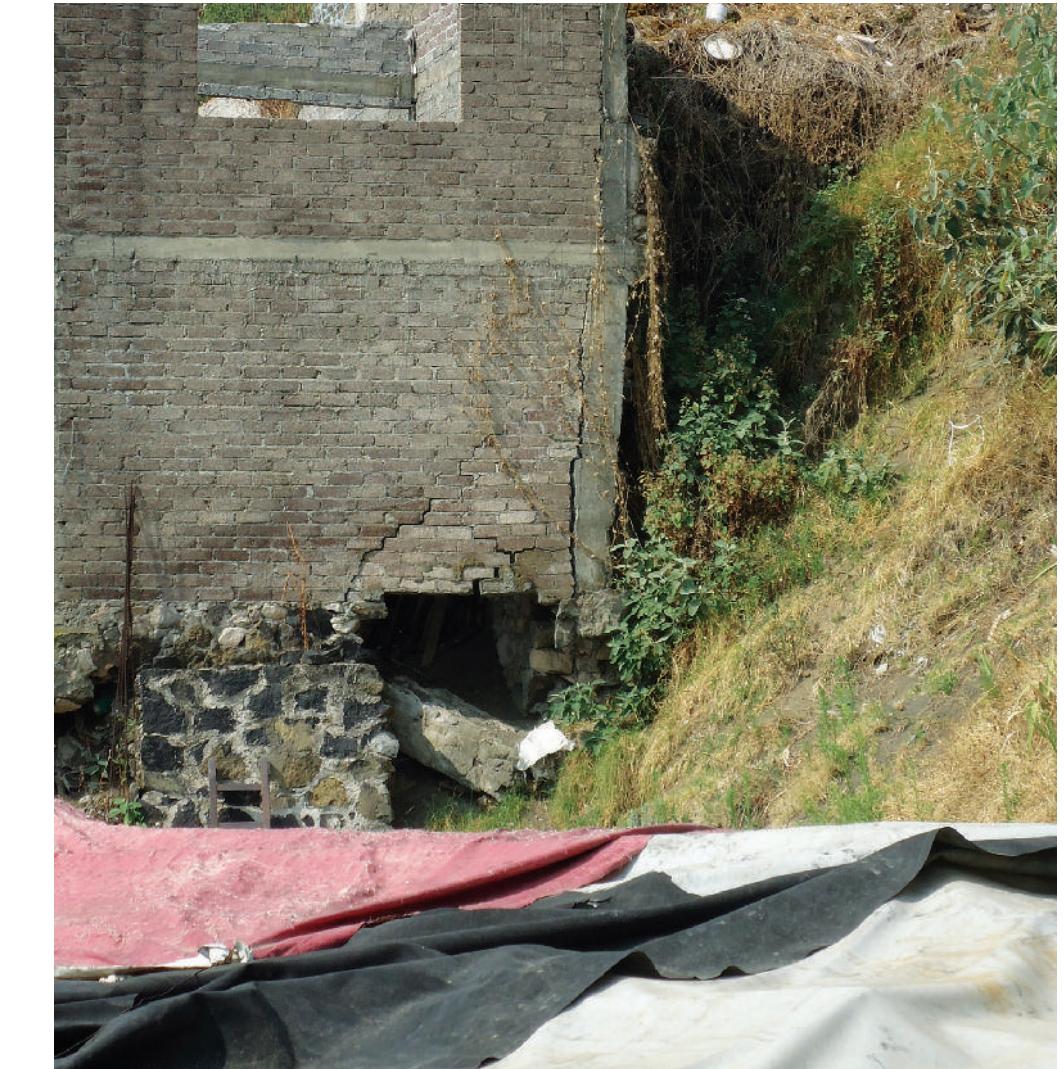
Figura 5.13. Fotografía C en el polígono de peligro.
Muestra el peligro que representan los derrumbes y caídas de roca que provocan importantes daños en las construcciones y las vuelven inestables (19.3445° N, 99.1830° W. Calle: Xitle).

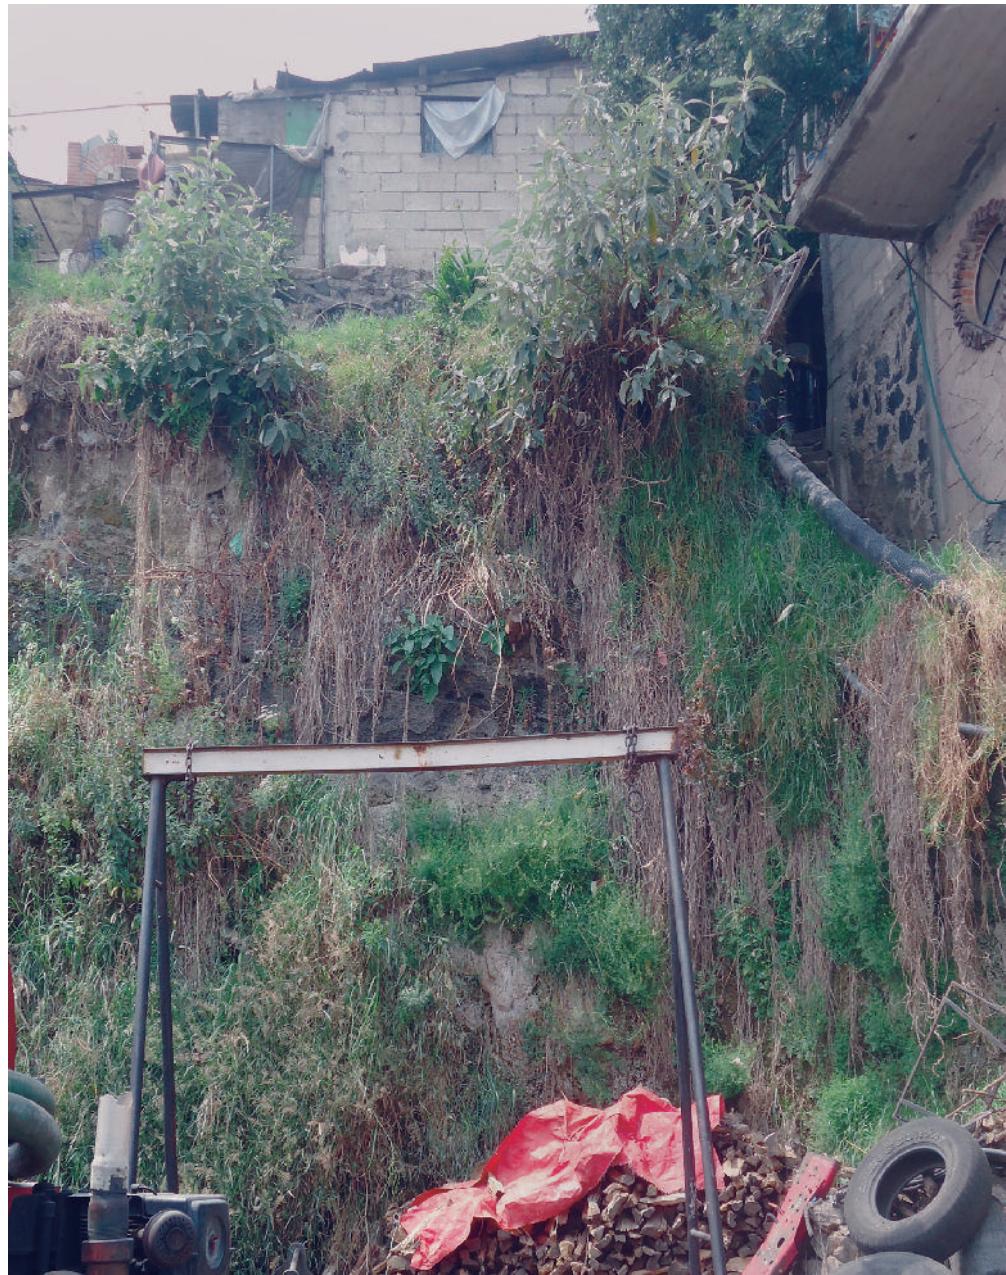
Figura 5.14. Fotografía D en el polígono de peligro.
Vivienda construida sobre un talud con peligro por derrumbe
(19.3510° N, 99.1835° W. Calle: Xitle).

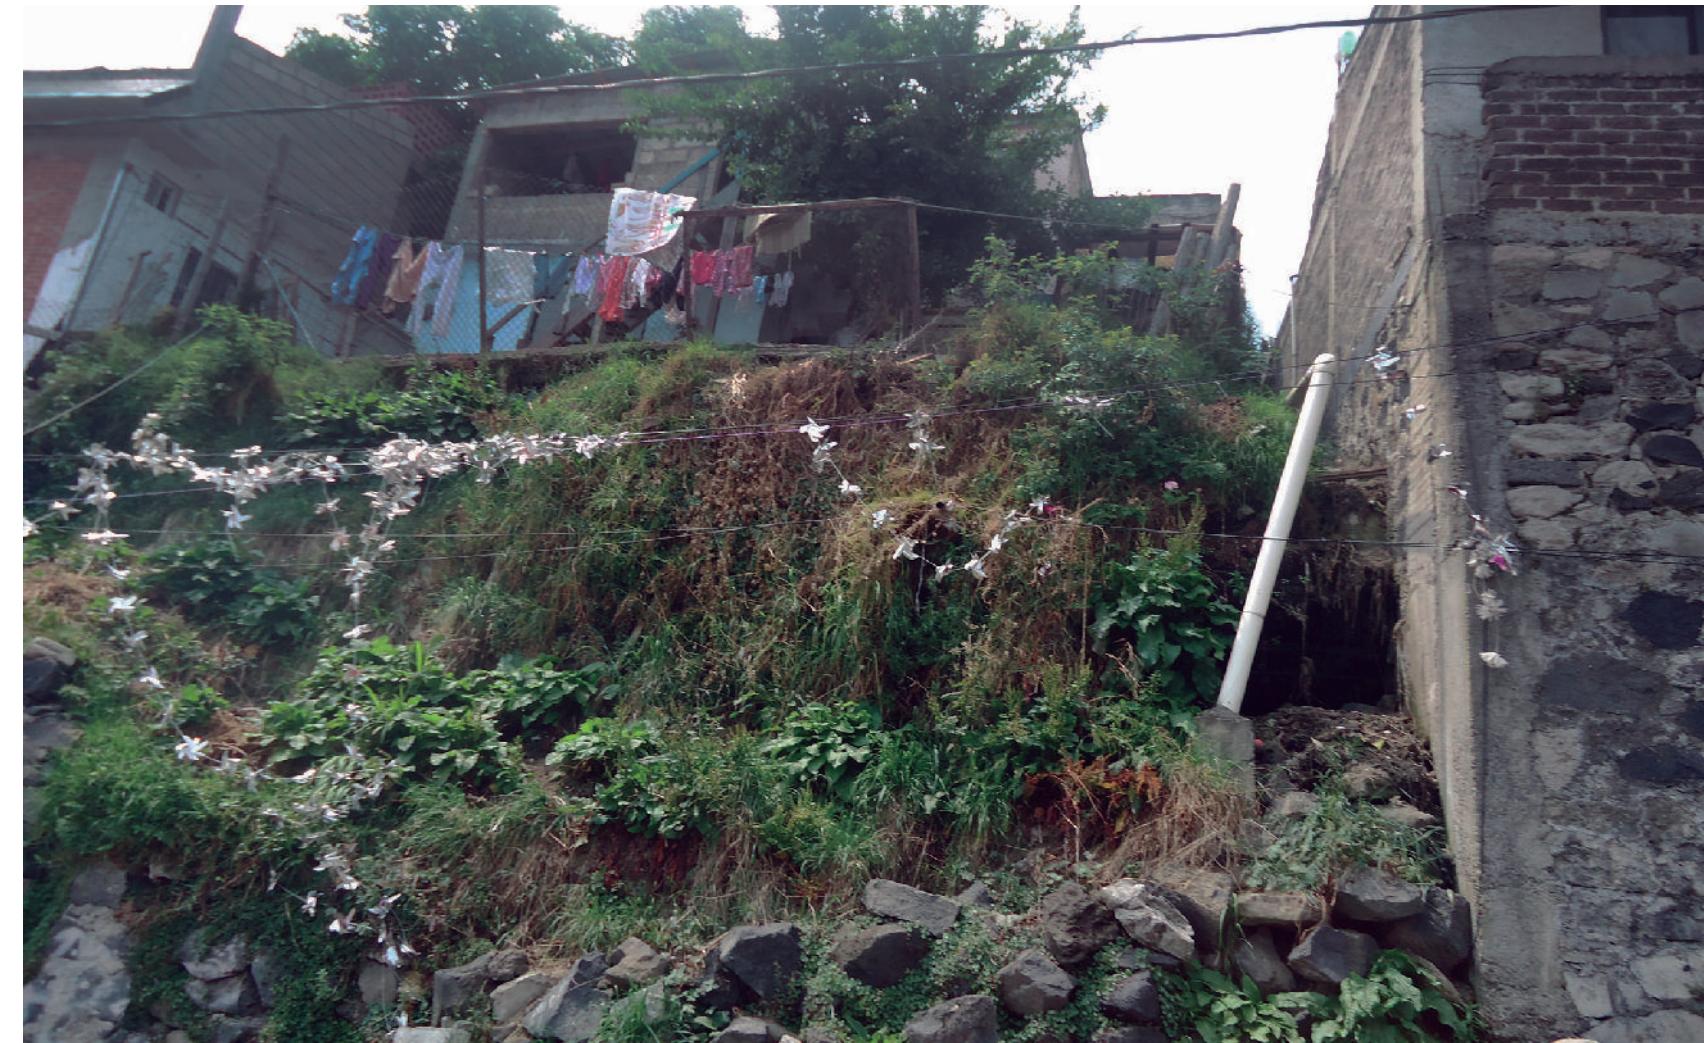
Figura 5.15. Fotografía F en el polígono de peligro.
Vivienda sobre una ladera inestable.
(19.2345° N, 99.1831° W. Calle: Cuautlalpan).

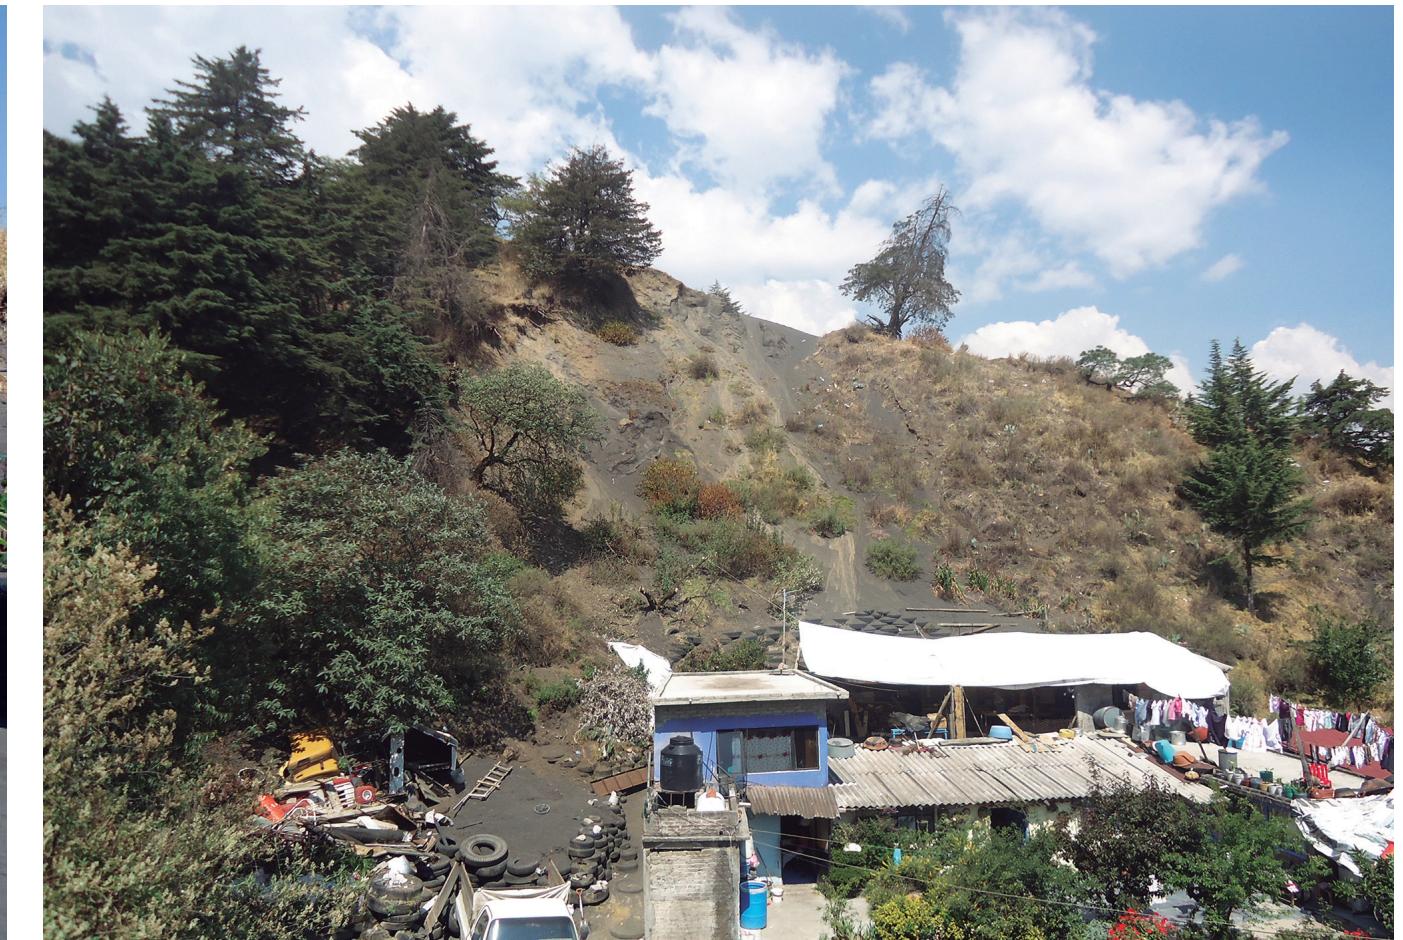
Figura 5.21. Fotografía E en el polígono de vulnerabilidad.

En general, el deslizamiento en El Arenal, pone en peligro las construcciones por exposición y aunque hasta el momento no presentan afectaciones, a largo plazo, la fuerza que ejerce el material desplazado sobre las edificaciones, causará daños en las estructuras (Figura 5.21).

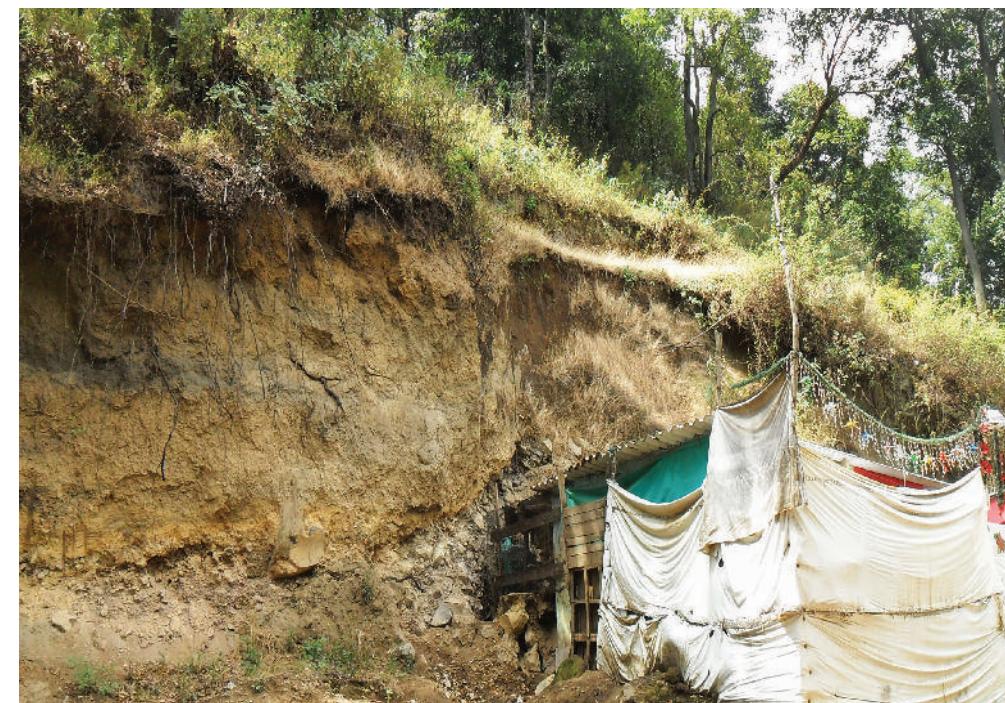
Figura 5.42. Fotografía A en el polígono de vulnerabilidad.

Vivienda hecha de madera y lámina construida frente a un talud de material inestable y fácilmente erosionable. Esta vivienda se vería muy afectada ante un derrumbe o deslizamiento, ya que los materiales no tienen la resistencia para los empujes a los que se verían expuestos, además que no están articulados para trabajar como sistema, lo cual ocasionaría una falla frágil y súbita (19.8169° N, 99.1434° W. Calle: Prolongación Ayocatitla).

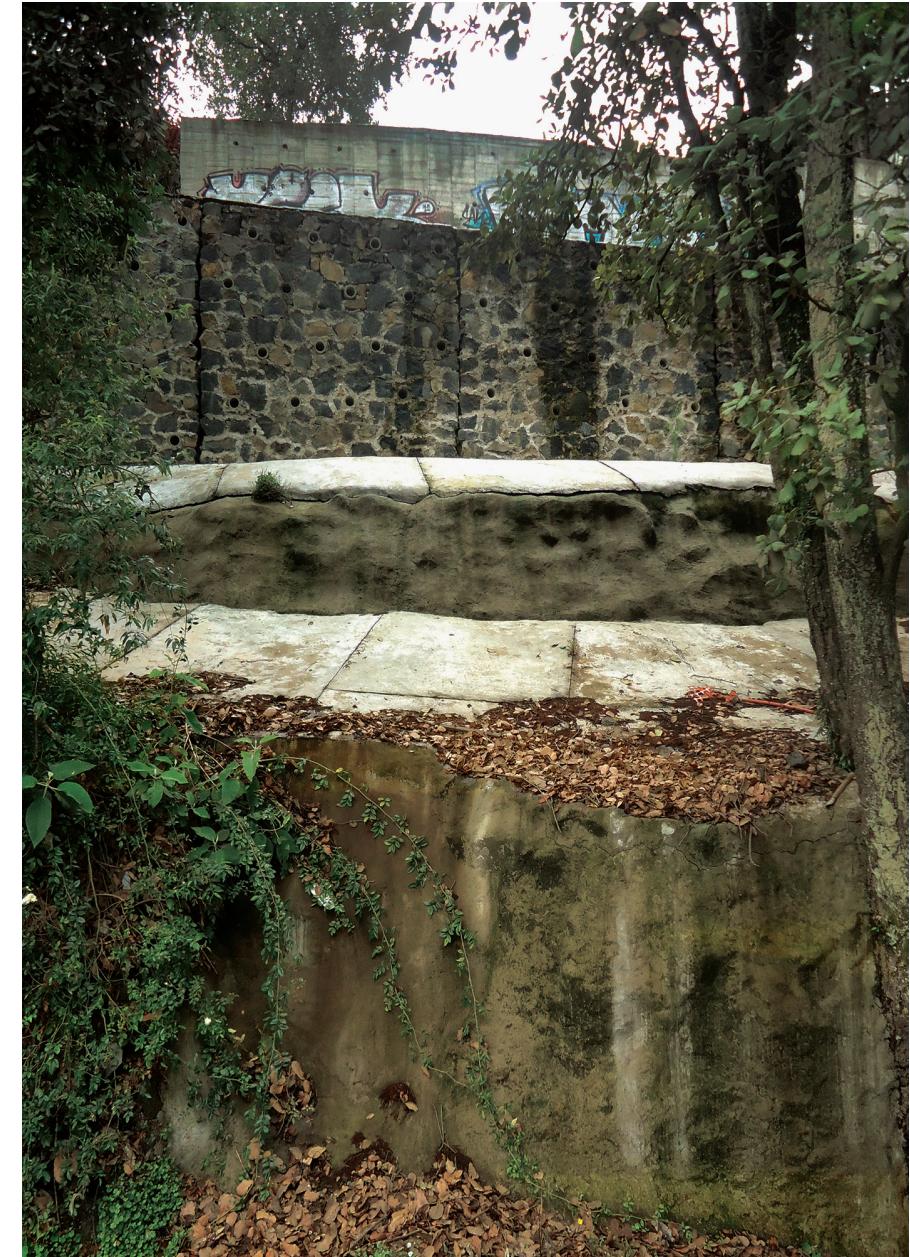
Entre las medidas de mitigación se encuentra un muro de contención construido a finales del 2011. Actualmente, este muro muestra daños significativos que indican un desplazamiento del material (Figuras 5.62 y 5.63).

Figura 5.63. Fotografía A en el polígono de vulnerabilidad.
Vista de la parte superior del muro de contención. Se pueden observar
fracturas que obedecen a un desplazamiento a favor de la pendiente
(19.7189° N, 99.2414° W. Calle: Río Seco).

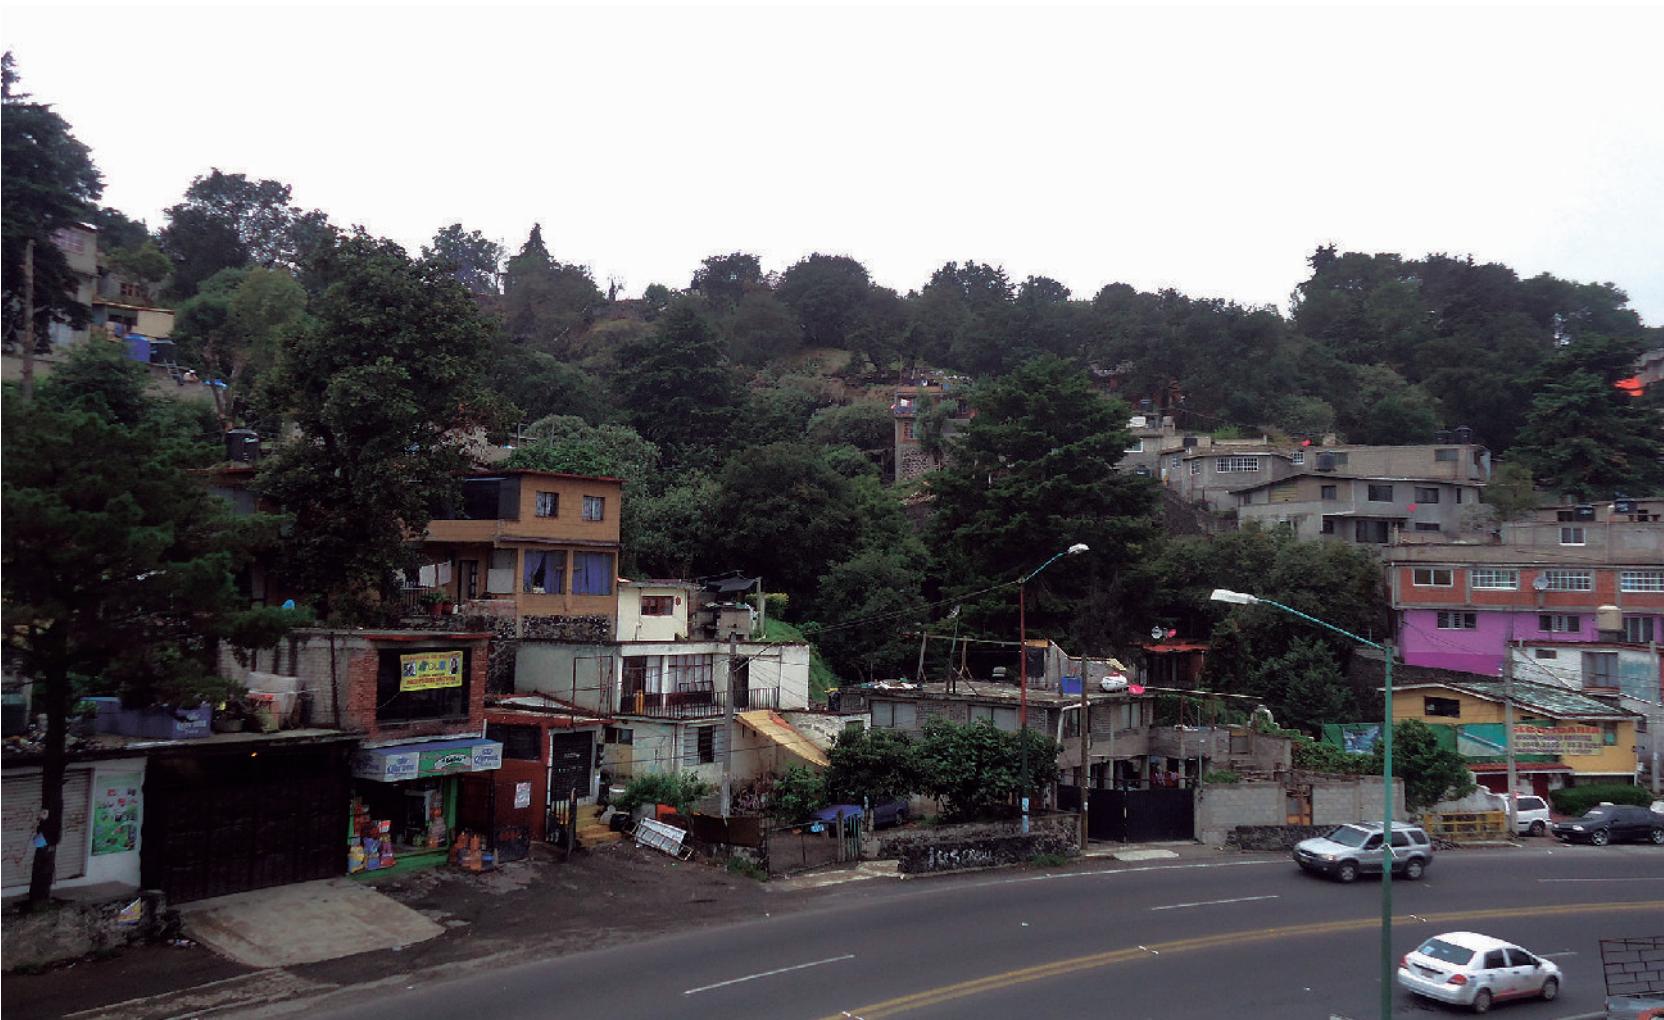
Figura 5.68. Fotografía B en el polígono de peligro.
Vista panorámica de la barranca. Se observan viviendas asentadas sobre los límites y dentro de la barranca (19.5027° N, 99.1762° W. Calle: Federal a Cuernavaca).

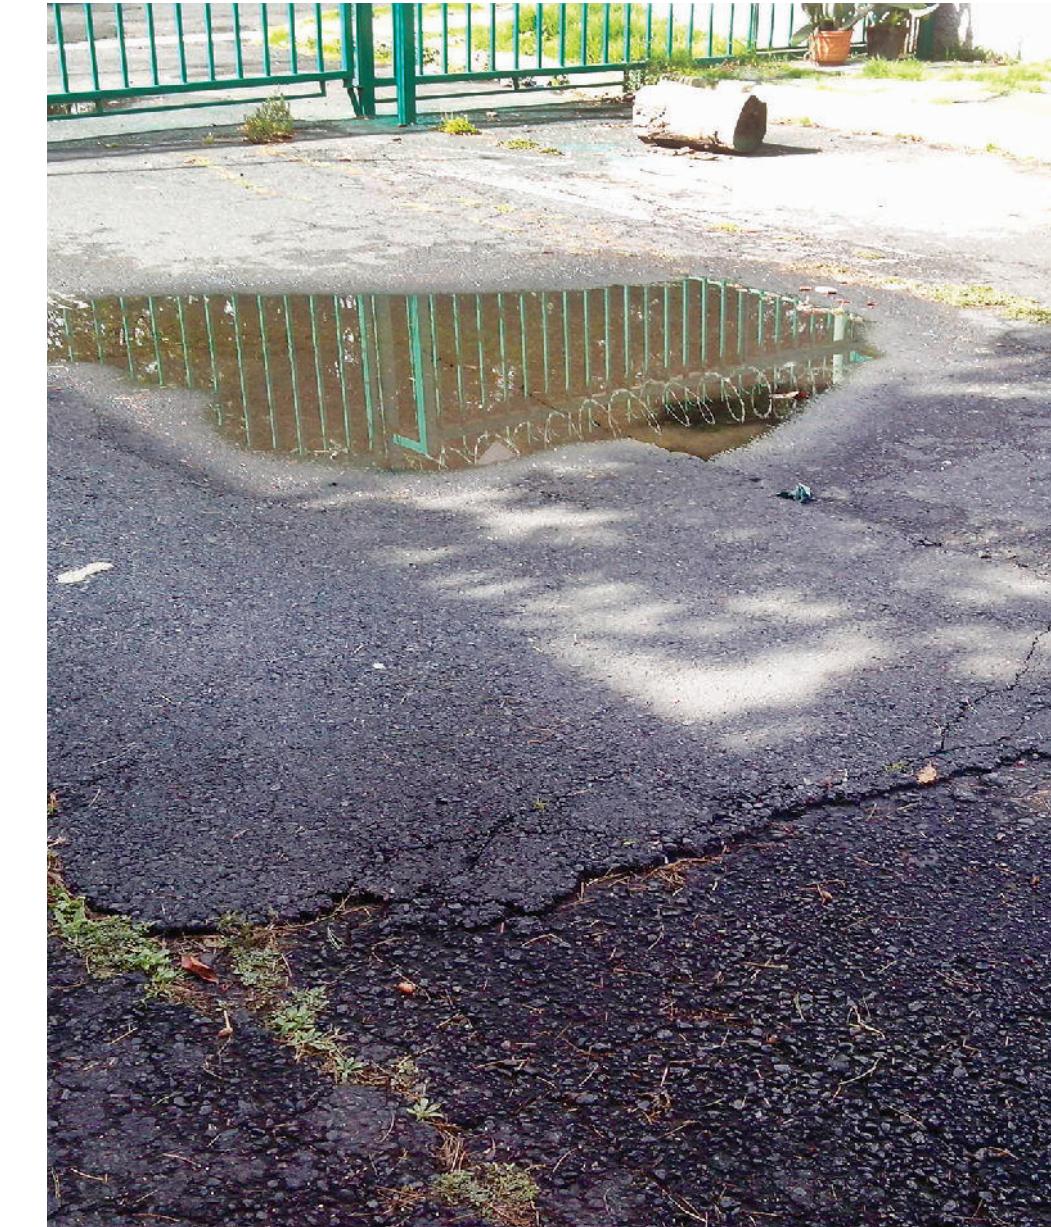
Figura 5.74. Fotografía A.
Hundimiento en vías de comunicación provocado por fuga en el drenaje
(19.2879° N, 99.1207° W. Calle: 1a Cerrada de Hacienda).

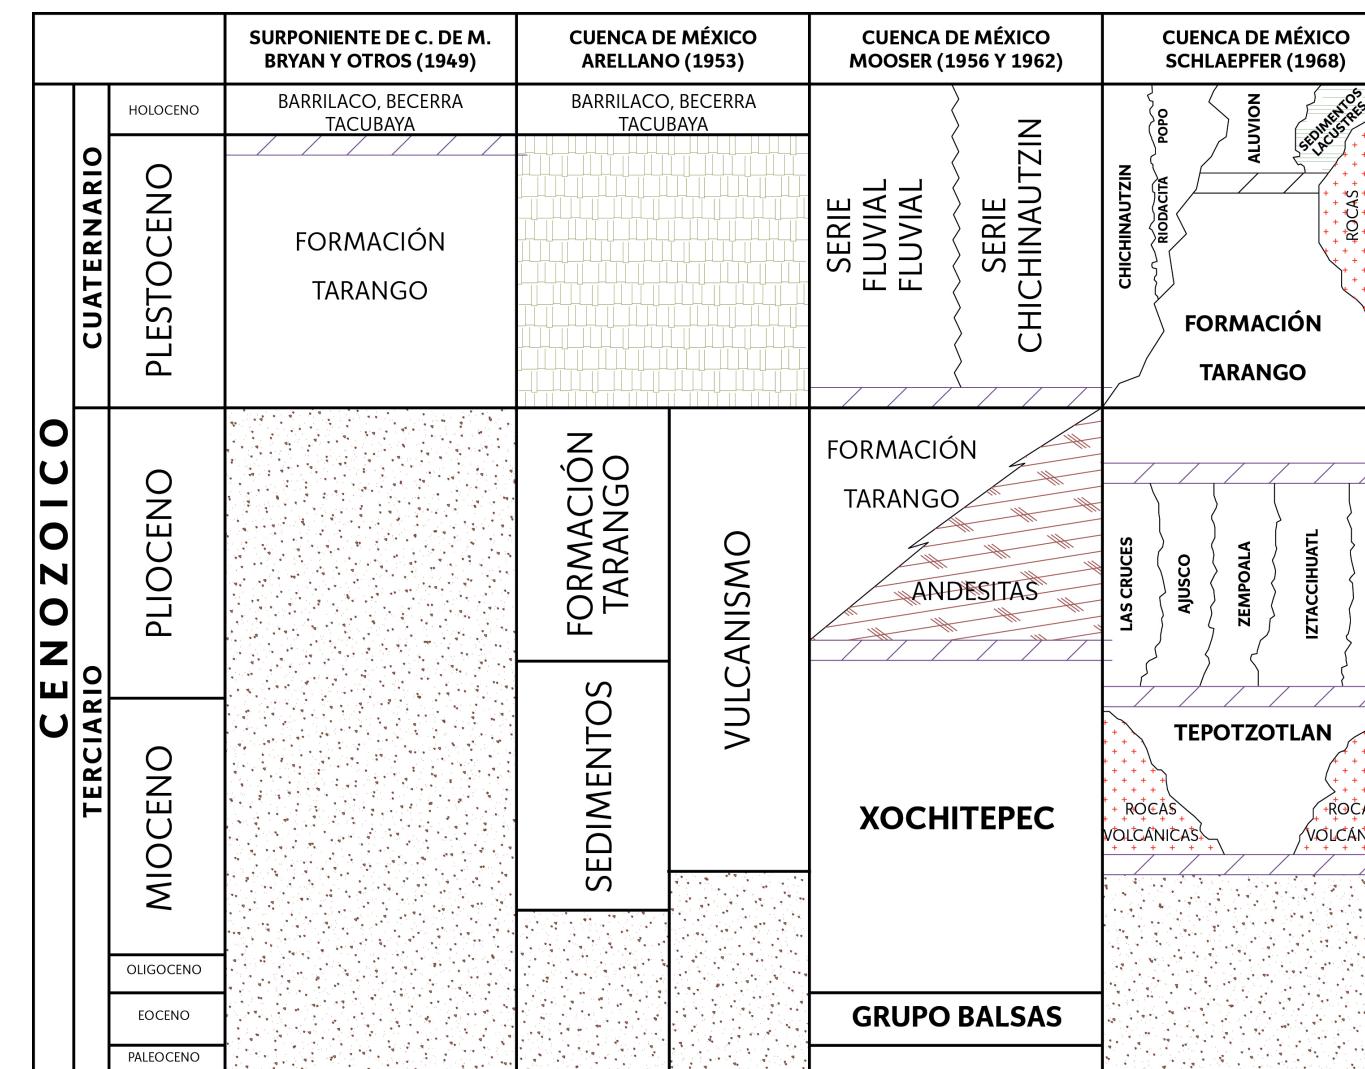
Figura XXb. Correlación estratigráfica para la Cuenca del Valle de México, recopilando la información de diversos autores. Tomado de Chávez Aguirre (2008).

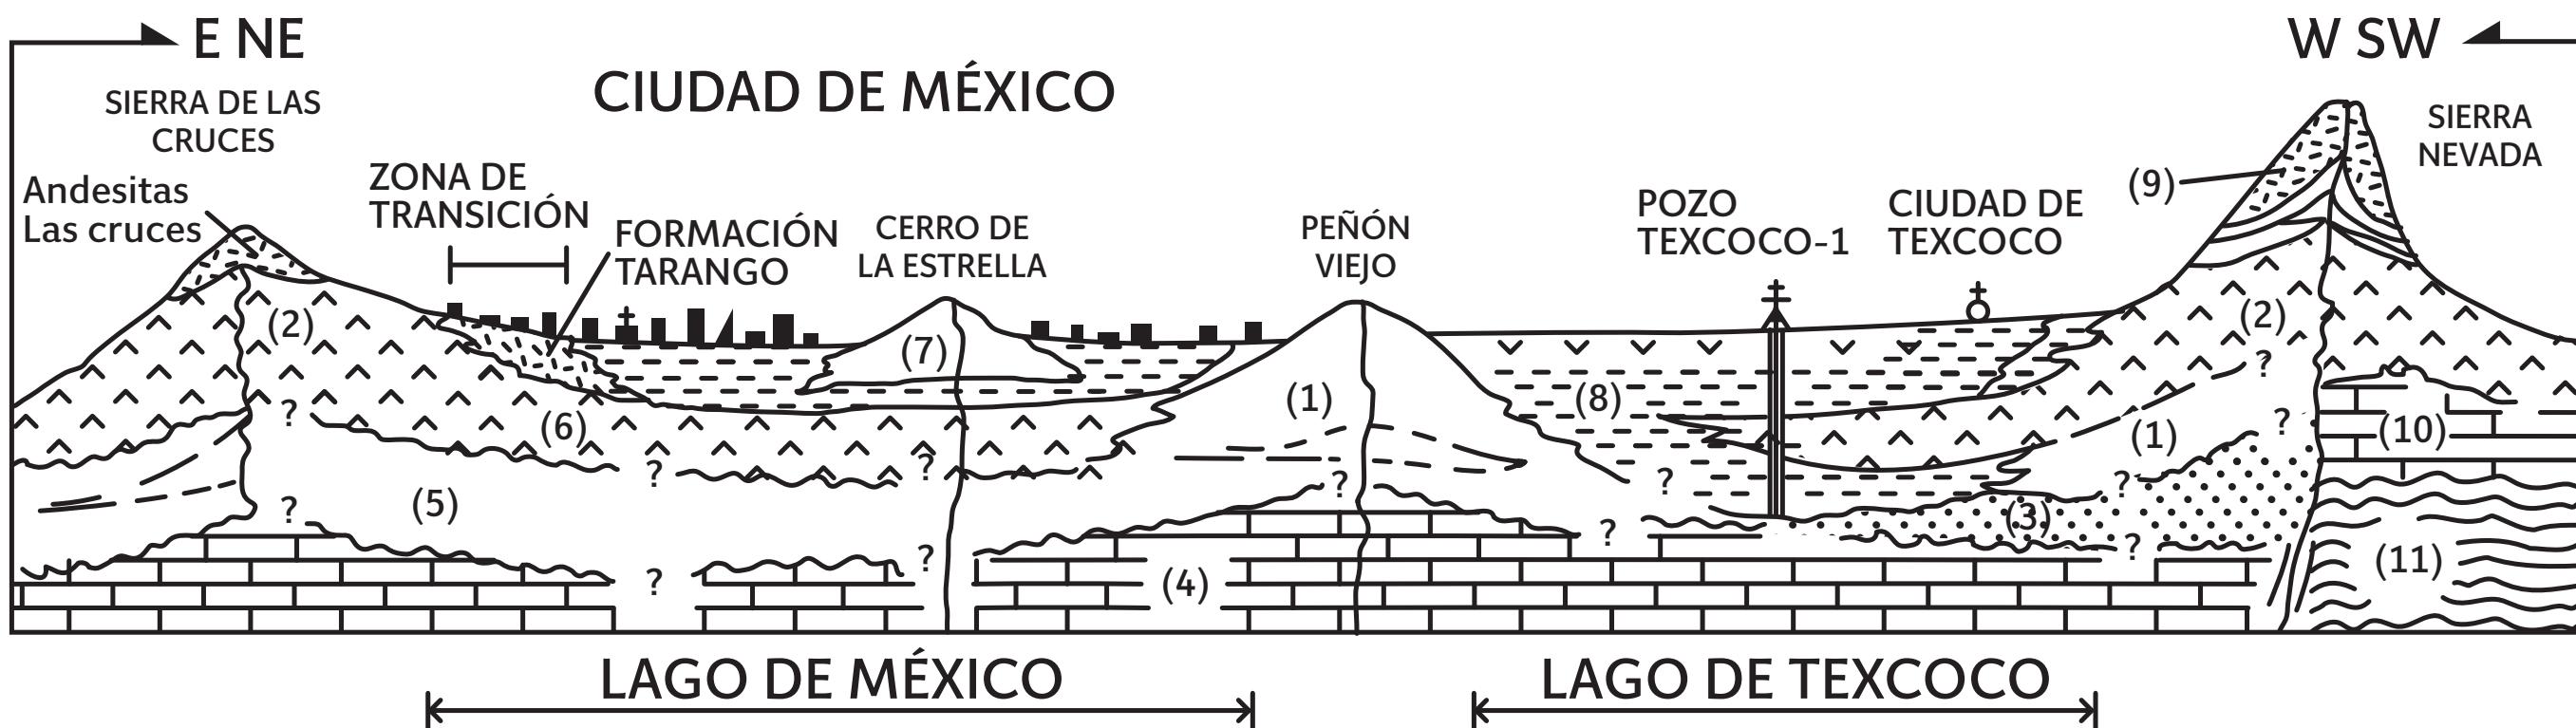
Figura XXc. Sección geológica esquemática de la Cuenca del Valle de México, con las respectivas edades para cada unidad litológica. 1. Oligoceno - Mioceno, 2. Mioceno - Plioceno, 3. Conglomerado Texcoco, 4. Calizas del Cretácico, 5. Latitas, dacitas, andesitas y basaltos, 6. Lavas y flujos piroclásticos, 7. Piroclastos, 8. Sedimentos lacustres y evaporitas, 9. Andesitas y dacitas del volcán Iztaccíhuatl, 10. Calizas cretácicas y 11. Basamento metamórfico. Modificado de Padilla y Sánchez (1989).
