PROGRAMA DE RESTAURACIÓN DEL EQUILIBRIO ECOLÓGICO DEL PARQUE NACIONAL FUENTES BROTANTES DE TLALPAN 2018

ENERO DE 2018

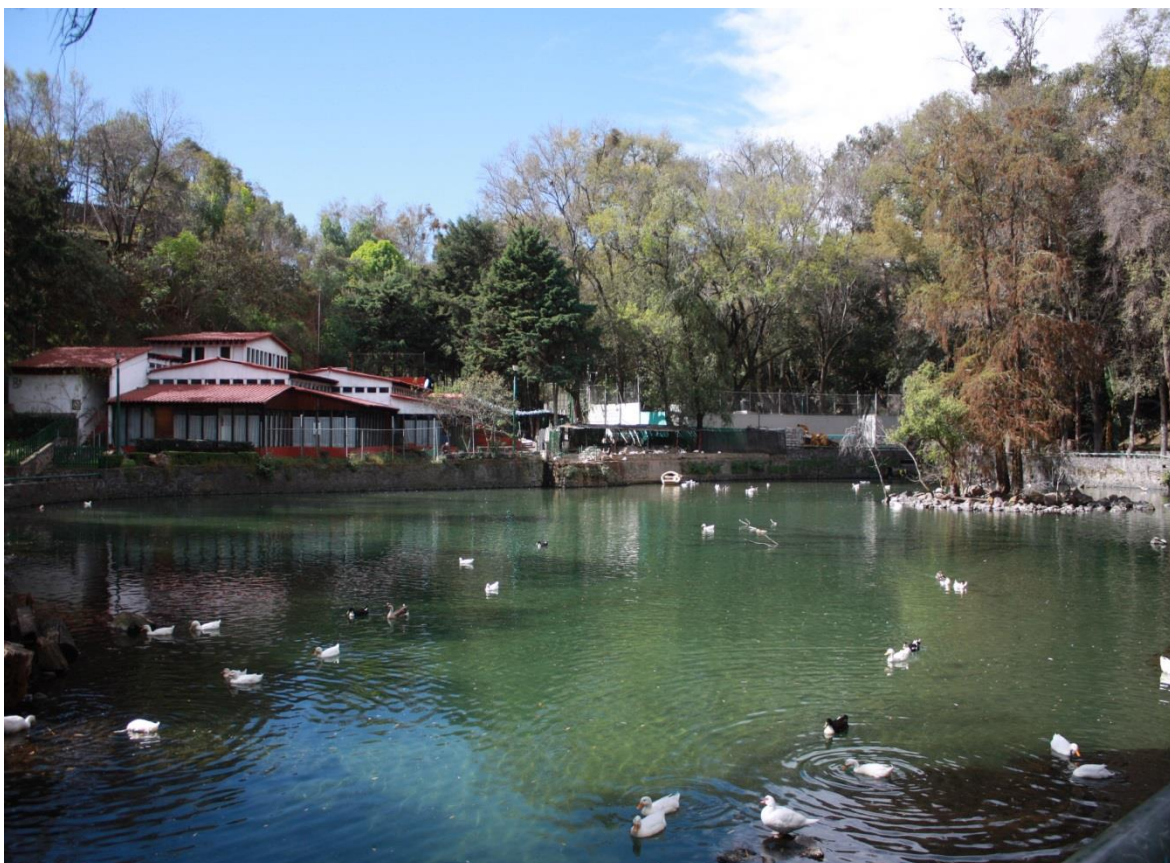
Figura 2. Oficinas administrativas, a un costado del lago artificial.

Se encuentran ubicadas en una cabaña de madera a un costado del lago artificial, situación que ha originado que la infraestructura se dañe por el exceso de humedad. Se cuenta con un Dictamen de Riesgo emitido por la Dirección de Protección Civil, el cual refiere que respecto a los muros, se recomienda estabilizar desniveles y se les aplique material impermeable a efecto de evitar las filtraciones existentes y el deterioro de los materiales de construcción. Esta oficina tiene una superficie construida de 80 m², en dos niveles.

6.1.1. Restauración de las oficinas administrativas

Según el dictamen y las recomendaciones emitidas de la Dirección de Protección Civil, se llevarán a cabo las siguientes actividades:

- Estabilización de los muros
- Estabilización de desniveles
- Aplicación de impermeabilizante en la cabaña
- Sustitución de cristales en mal estado
- Arreglo de la puerta de acceso
- Pintura del interior del inmueble
- Pintura del exterior del inmueble

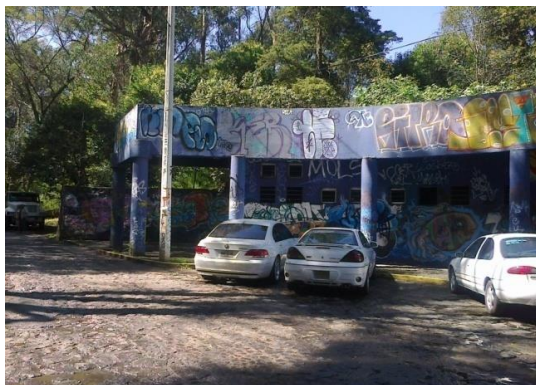
La caseta principal, que es parte del acceso que se ubica sobre Av. Fuentes Brotantes, entrando por Av. Insurgentes Sur, pasando el Instituto Nacional de Neurología, se encuentra en malas condiciones, la puerta principal no funciona, la caseta se encuentra completamente “graffiteadas”, los vidrios están rotos, en general se encuentra en condiciones de abandono.

Figura 3. Accesos al Parque Nacional “Fuentes Brotantes de Tlalpan”, el cual muestra señales de vandalismo.

6.1.2. Recuperación de las casetas de vigilancia

Reparar la puerta del acceso principal; que es un portón de acero en forma de media luna que funciona de manera corrediza y se encuentra atorado, la caseta en si requiere una renovación total que consiste en la pintura de toda la estructura la composición de los ventanales las puertas de acceso. Es necesaria la colocación de puerta y ventanas e iluminar la caseta correctamente ya que esta parte del Parque carece de iluminación.

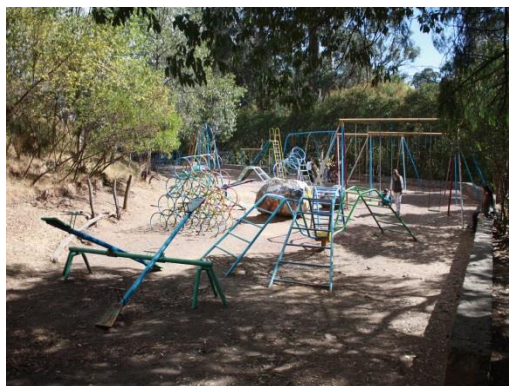
En esta zona se encuentran algunos juegos infantiles y aparatos para hacer ejercicio, en general se encuentran en condiciones regulares; sin embargo esta zona es utilizada por entrenadores de perros de pelea lo que impide los visitantes le den su uso natural.

Figura 4. Juegos infantiles y gimnasio al aire libre.

6.1.3. Restauración de los juegos infantiles, gimnasio al aire libre y sus espacios

Los juegos y aparatos requieren de pintura y arreglos menores, el sitio tiene una superficie de aproximadamente 300m² y el cual requerirá de una capa de entre 5 y 8 centímetros de espesor de arenilla de tezontle (molida), lo que corresponde a 15 toneladas de la misma

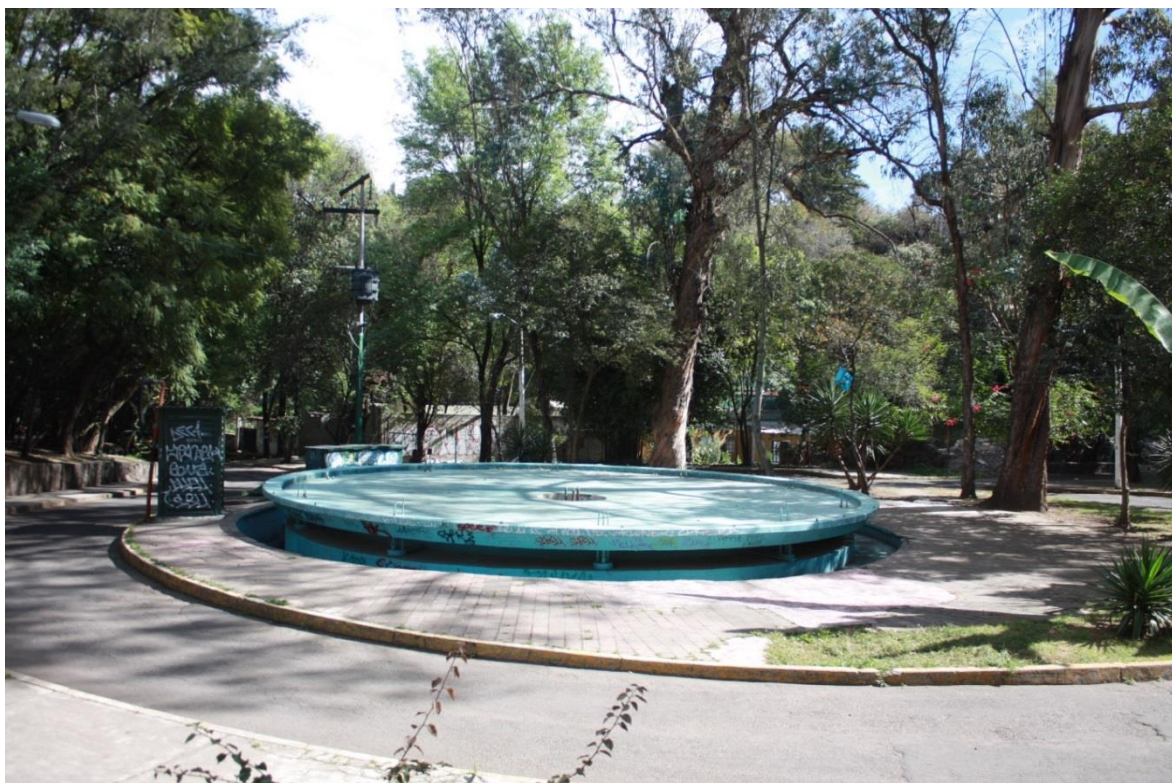
Cuenta con un diámetro de 10 m², se encuentra despintada, maltratada, “graffiteada” y sin iluminación, dejó de funcionar debido a que la bomba de agua está descompuesta.

Figura 6. La fuente, localizada frente a la Plaza Cívica Morelos.

6.1.5. Fuente

La bomba de agua que alimenta la fuente es de uso industrial y requiere ser reparada para su óptimo funcionamiento, así mismo la fuente debe ser revisada para identificar las fugas existentes y, en su caso, repararlas, pintarla, impermeabilizarla, así como reinstalar su iluminación para darle un mayor atractivo.

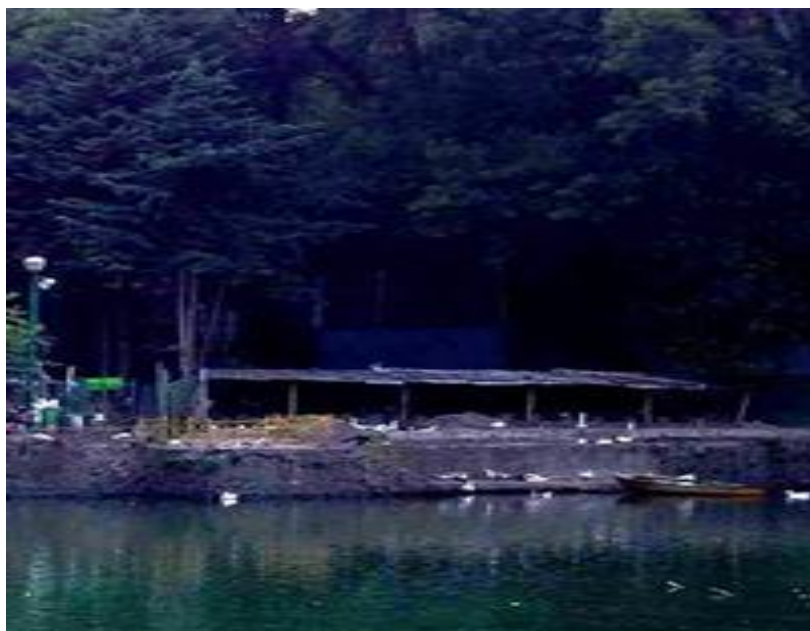
Se improvisó un sitio para este fin, no contando con un diseño adecuado en cuanto a sus accesos, protección y sitios de anidación, sin embargo sus dimensiones actualmente son las adecuadas para los 130 patos que alberga, cuenta con una superficie de 130m², es decir a cada uno le correspondería un metro cuadrado de espacio vital que es el mínimo requerido para su buen desarrollo.

Figura 7. Refugio de los patos, localizado a un costado de las oficinas administrativas

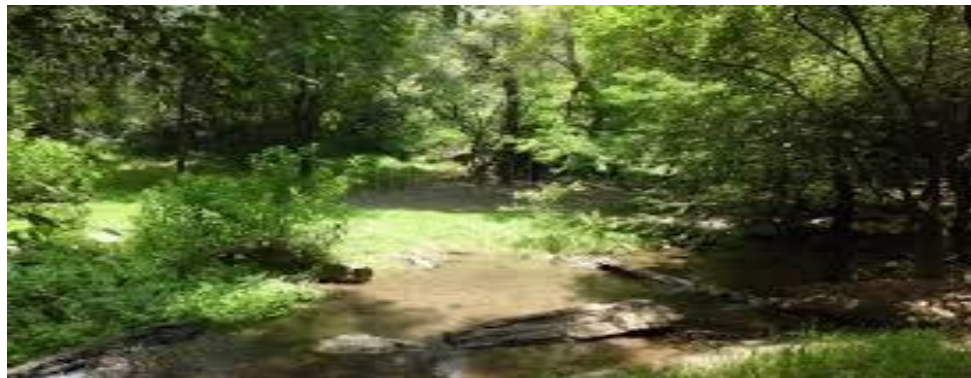
Figura 8. Vegetación que habita a lo largo del paso del arroyo, dentro de la que destaca el ahuehuete (*Taxodium mucronata*)

Existe arbolado que puede considerarse en riesgo (39 Eucaliptos, 3 Cedros, 1 Fresno, 2 Casuarinas y 1 Trueno), por lo que se solicitará en dictamen respectivo a Protección Civil y con ello realizar las actividades correspondientes para el retiro de los mismos.

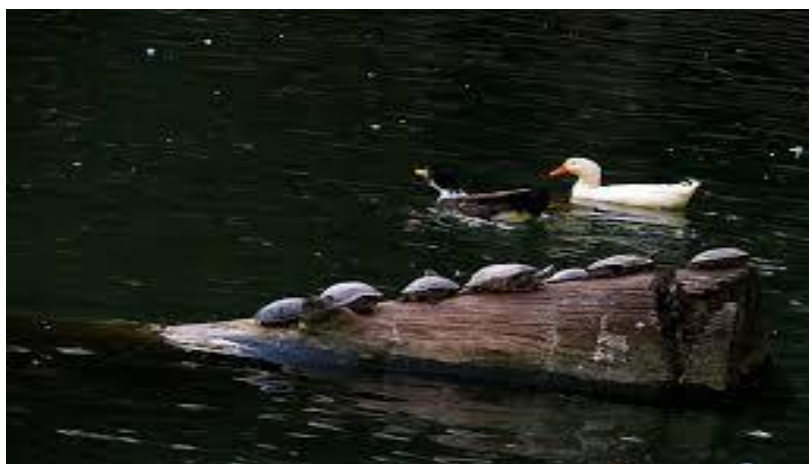
Figura 9. Patos y tortugas habitan el lago artificial, entre otros

Las especies animales que se encuentran en el lago artificial, en particular los patos y gansos, son atendidas por un Médico Veterinario Zootecnista que labora en el Parque y de esta manera se les da el manejo adecuado, sin embargo los peces y las tortugas no tienen el cuidado que necesita, por lo que será necesario invitar a estudiantes especializados en esta fauna, para que realicen su servicio social y puedan establecer un programa de manejo.

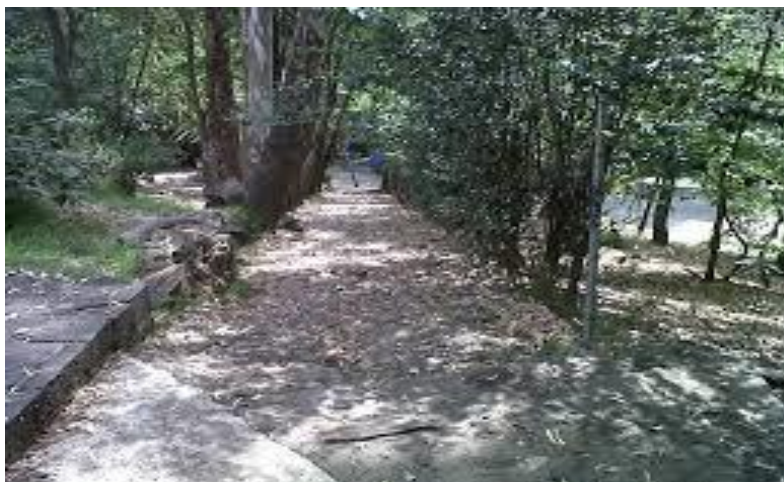
Figura 10. Senderos

Se encuentran en condiciones regulares, se presentan en algunas zonas ramas que obstruyen el paso, los barandales elaborados con material vegetal producto de las podas sanitarias se encuentran destruidos; no hay carteles educativos y señalización de las rutas en donde se indiquen los tramos en donde la pendiente es pronunciada, con el objetivo de aminorar el riesgo de accidentes y propiciar un recorrido más seguro y placentero

6.2.6. Limpieza y mejora de senderos

El mantenimiento que se da al Parque actualmente incluye la limpieza de los senderos, sin embargo hay que mejorarlos, colocando barandales de materiales derivados del saneamiento del Parque (ramas y troncos) donde sea necesario, básicamente en las partes que tienen pendientes pronunciadas. Así mismo señalar los senderos con las leyendas adecuadas. Estas acciones son realizadas continuamente por el personal de mantenimiento del Parque y con materiales propios del Parque.

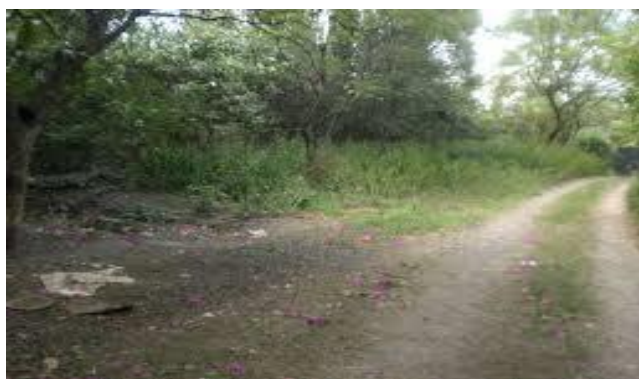
Figura 11. Brechas cortafuego

Las Brechas cortafuego están en condiciones adecuadas, debido al mantenimiento que se les da de manera permanente, la superficie de brechas es de 890 m², la ubicación de las mismas se realiza de manera que se proteja la zona arbolada del Parque.

6.2.7. Mantenimiento de brechas cortafuego

Se dará mantenimiento a la superficie de brechas cortafuego con que se cuenta, siendo un total de 890 m², con la finalidad de que cumplan de manera eficiente su función de protección de los recursos naturales dentro del Parque.

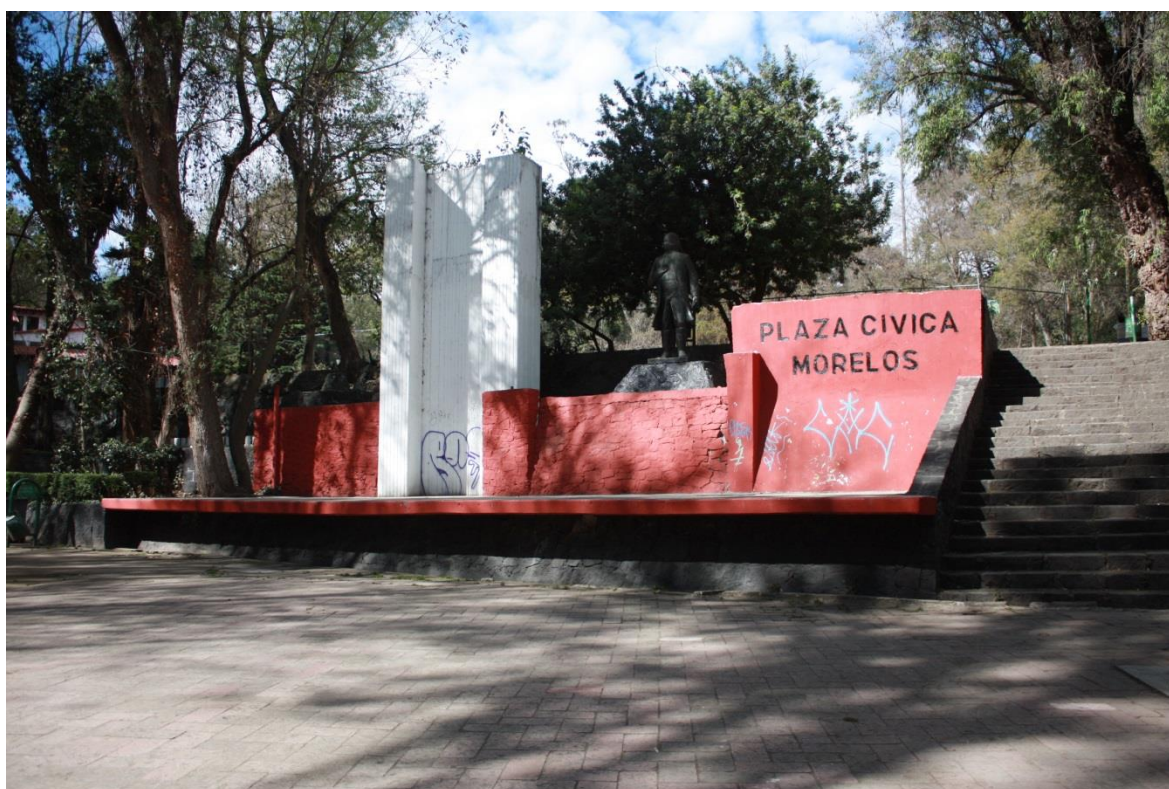
Este espacio público, cuenta con una superficie de 375 m² y representa el eje central del Parque Nacional Fuentes Brotantes de Tlalpan, permite a sus visitantes la realización de diversas actividades, desde descansar, hacer ejercicio y contemplar el arbolado, muestran sus paredes graffitis, además de la pérdida de adoquines y tapas de registro de agua.

Figura 12. Plaza Cívica Morelos, la cual muestra los daños ocasionados por el graffitis.

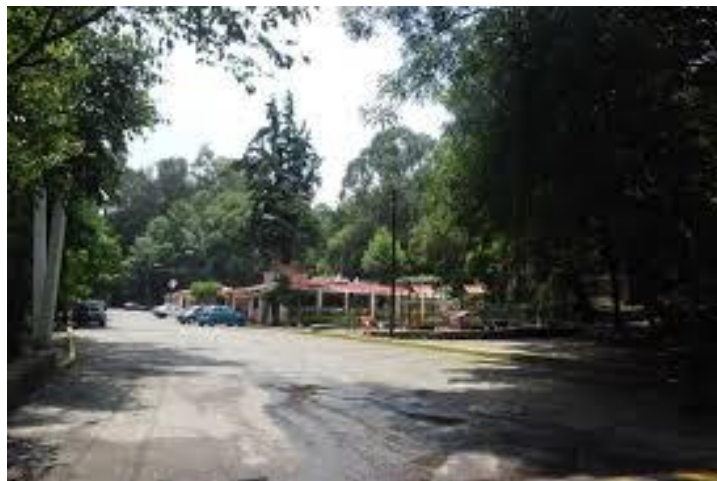
Dentro del parque se encuentra un mercado de alimentos, el cual está constituido por un total de 15 establecimientos, asimismo se brinda servicio de sanitarios. Actualmente se encuentra administrado por la Jefatura de la Unidad Departamental de Mercados y Vía Pública de la Delegación. Los restauranteros participan en la limpieza del área de su

competencia. A la fecha no se integran a las jornadas de trabajo que mejoren el aspecto de las instalaciones del parque.

Figura 13. Mercado de comida, el cual da servicio de alimentos a los visitantes.
