Tlalpan, Ciudad de México, 12 de abril de 2022
Folio No. 120 / 04 / 2022

En atención a su solicitud con Folio **SUAC-2112071199151**, de fecha 07 de diciembre de 2021, mediante la cual solicita valoración para poda o derribo de árbol dentro de predio ubicado en Avenida Insurgentes Sur #2573, Col. Tlalpan, C.P. 14000, Ciudad de México.

De conformidad con lo dispuesto por el artículo 118 de la Ley Ambiental de Protección a la Tierra en el Distrito Federal, se constituyó personal técnico autorizado de la Subdirección de Ordenamiento Ecológico en el lugar referido, con el objeto de evaluar los siguientes individuos arbóreos:

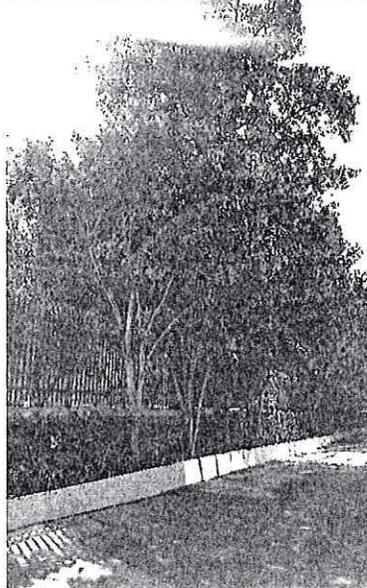
Árbol	NOMBRE Común y Científico	Altura total árbol (m)	Diámetro de tronco (cm)	Diámetro Copa (m)	DICTAMINACIÓN TÉCNICA
1	Pirul (Schinus molle)	11	81	10	Coordenadas: UTM X 480500 / UTM Y 2133626 Individuo arbóreo con estructura y condición general buena, el cual presenta 2 ramas codominantes, buen vigor, poca transparencia en copa, así como ramas y follaje proyectado hacia cables de media tensión. Se localiza en jardinera de barda perimetral colindante con avenida Insurgentes Sur. Se determina poda de limpieza de copa y poda de reducción de copa de acuerdo a la NADF-001-RNAT-2015 en los numerales 6.1.8, 6.4.2.1.1, 6.4.2.1.5 y 5.10.5.
2	Ficus (Ficus benjamina)	9	20	6	Coordenadas: UTM X 480514 / UTM Y 2133632 Individuo arbóreo con estructura y condición general buena, el cual presenta buen vigor, mediana transparencia en copa, cortes inadecuados llevados con anterioridad y el cual se localiza en jardinera de barda perimetral colindante con avenida Insurgentes Sur. Se determina poda de limpieza de copa y poda de reducción de copa de acuerdo a la NADF-001-RNAT-2015 en los numerales 6.1.8, 6.4.2.1.1, 6.4.2.1.5 y 5.10.5.

<p>Árbol 1 Pirul (Schinus molle)</p>	<p>Árbol 2, 3, 4, 5, 6 y 7 Ficus (Ficus benjamina)</p>	<p>Árbol 2, 3, 4, 5, 6 y 7 Ficus (Ficus benjamina)</p>

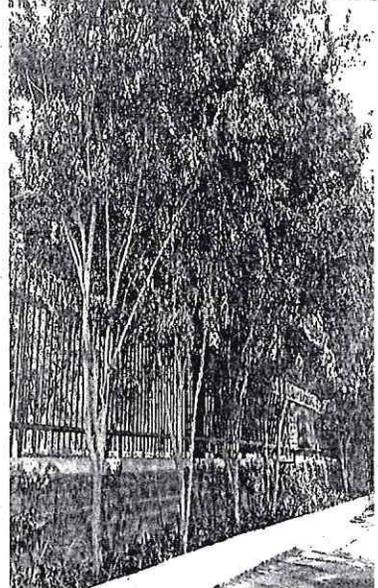
3	Ficus (Ficus benjamina)	9	16+13+10	6	Coordenadas: UTM X 480515 / UTM Y 2133628 Individuo arbóreo con estructura y condición general buena, el cual presenta buen vigor, mediana transparencia en copa, cortes inadecuados llevados con anterioridad, además de corteza incluida y el cual se localiza en jardinera de barda perimetral colindante con avenida Insurgentes Sur. Se determina poda de limpieza de copa y poda de reducción de copa de acuerdo a la NADF-001-RNAT-2015 en los numerales 6.1.8, 6.4.2.1.1, 6.4.2.1.5 y 5.10.5.
4	Ficus (Ficus benjamina)	9	16+14	6	Coordenadas: UTM X 480517 / UTM Y 2133623 Individuo arbóreo con estructura y condición general buena, el cual presenta buen vigor, mediana transparencia en copa, cortes inadecuados llevados con anterioridad y el
